## Raport z inwentaryzacji - część 1

**zadania: „Budowa kanalizacji sanitarnej w miejscowościach: Białobrzezie, Karczyn, Księginice Wielkie, Rakowice, Prusy, Górka Sobocka oraz Golostowice wraz z przyłączeniem do oczyszczalni ścieków wykonanej w dniach 14.05, 21.05, 24.05.2012r,**

## Raport z inwentaryzacji – część 2

**zadania:** „Budowa kanalizacji sanitarnej w miejscowościach: Białobrzezie, Karczyn, Księginice Wielkie, Rakowice, Prusy, Górka Sobocka oraz Gołostowice wraz z przyłączeniem do oczyszczalni ścieków w Kondratowicach”

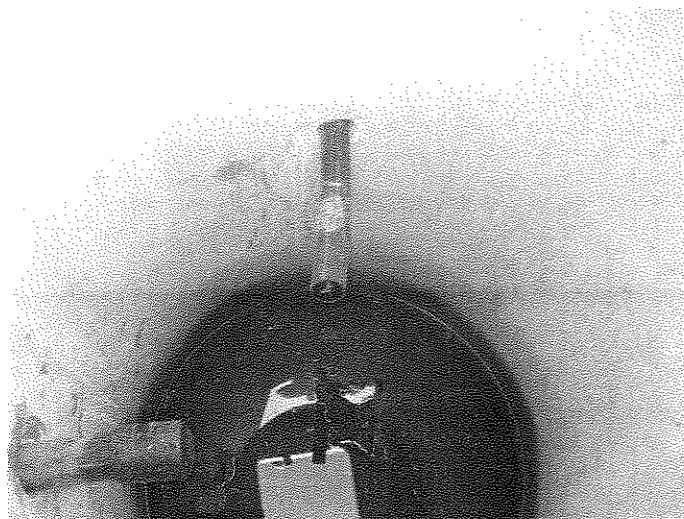
- brak uszczelnienia na przejściach z rurociągami tłocznymi
- brak zamontowanych przewodów wentylacyjnych/kominów wentylacyjnych/
- brak wjazdu

Zdjęcie nr 1. Przepompownia sieciowa w Białobrzeziu

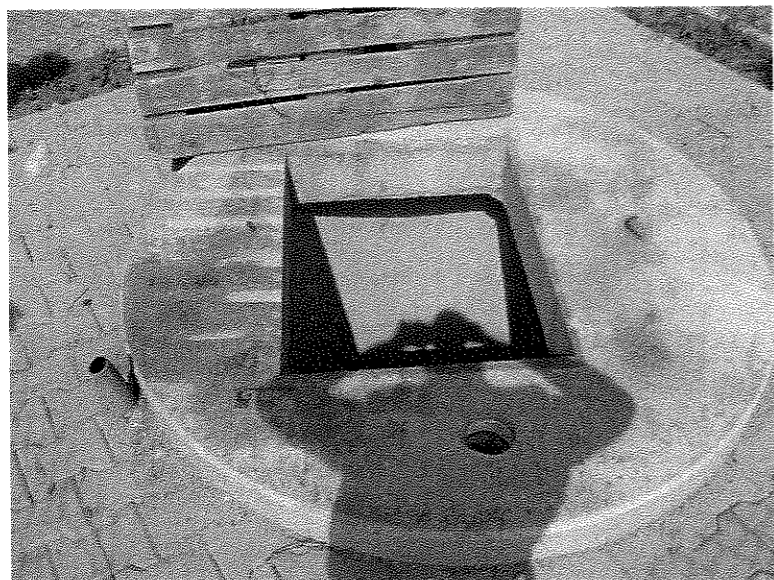
Zdjęcie nr 2. Przepompownia sieciowa w Białobrzeziu

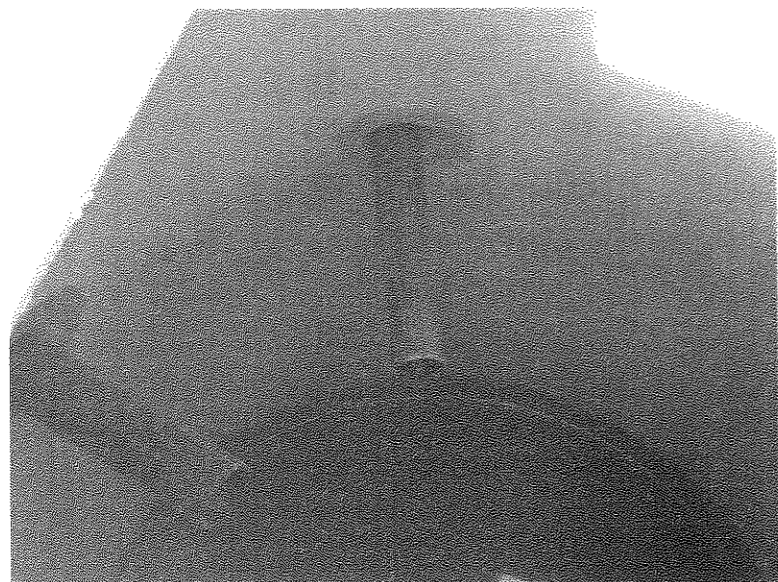
- brak uszczelnienia na przejściach z rurociągami tłocznymi
- brak zamontowanych przewodów wentylacyjnych/kominów wentylacyjnych/
- brak wjazdu

Zdjęcie nr 3. Przepompownia sieciowa w Karczynie

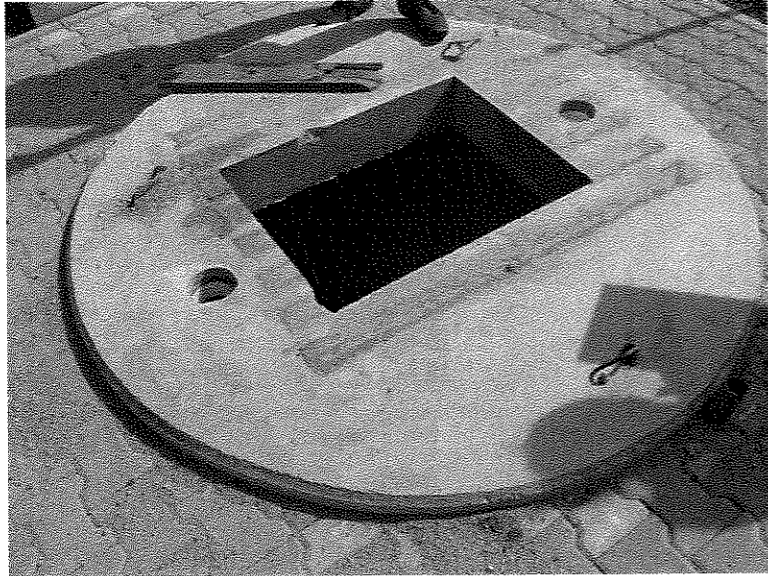
Zdjęcie nr 4. Przepompownia sieciowa w Karczynie.

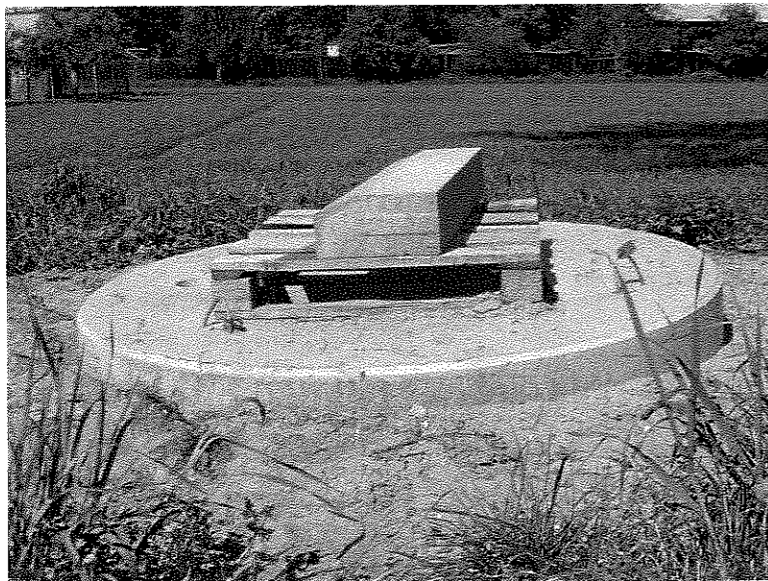
- studnia wypełniona wodą, zamulona
- niewypoziomowana pokrywa/pierścień
- brak wjazdu

Zdjęcie nr 5. Przepompownia sieciowa w Prusach.

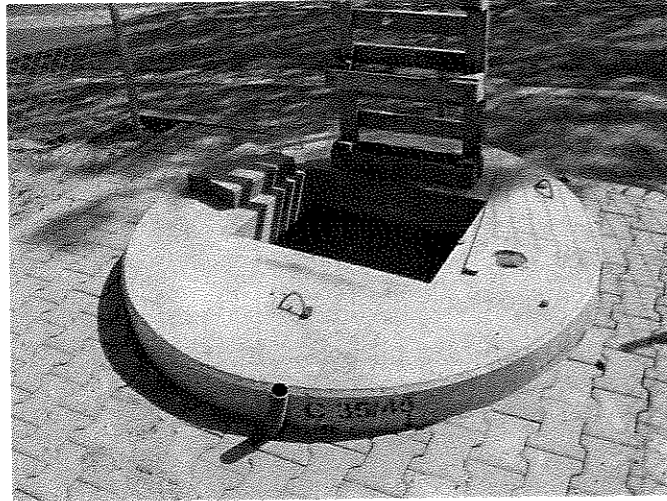
- brak zamontowanych przewodów wentylacyjnych/kominów wentylacyjnych/
- brak wjazdu

Zdjęcie nr 6. Przepompownia sieciowa w Górcie Sobockiej.

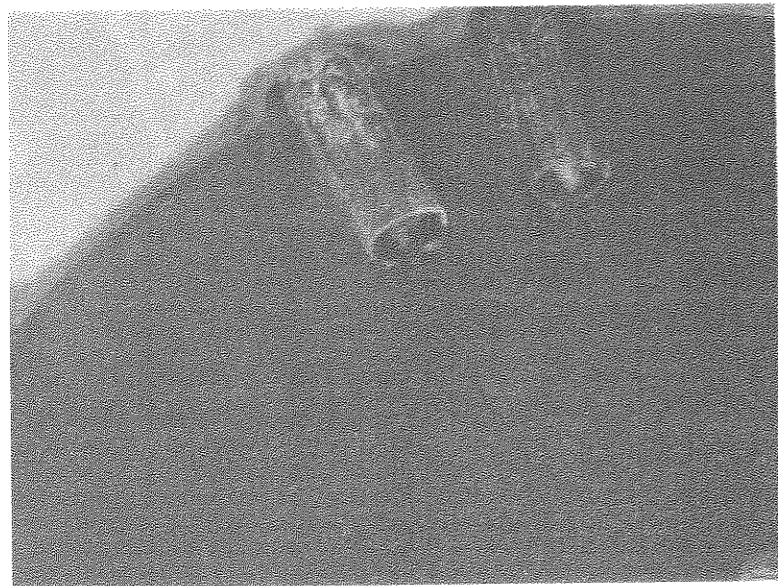
- studnia wypełniona wodą,
- brak uszczelnienia na przejściach z rurociągami tłocznymi
- brak zamontowanych przewodów wentylacyjnych/kominów wentylacyjnych/
- brak wjazdu

Zdjęcie nr 7. Przepompownia sieciowa w Gołostowicach.

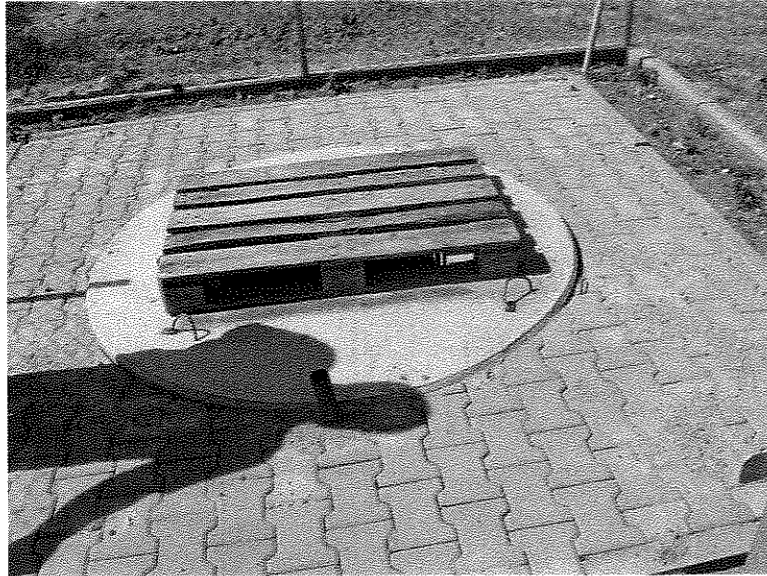
Zdjęcie nr 8. Przepompownia sieciowa w Gołostowicach.

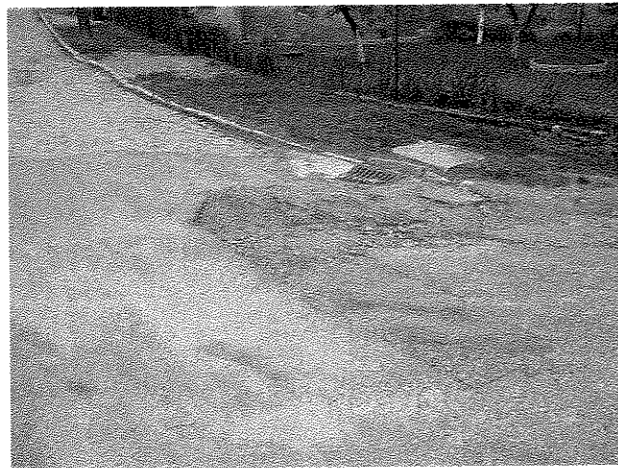
- nie odtworzona nawierzchnia bitumiczna
- pobocze do uporządkowania

Zdjęcie nr 9. Stan techniczny pobocza w Górcie Sobockiej.

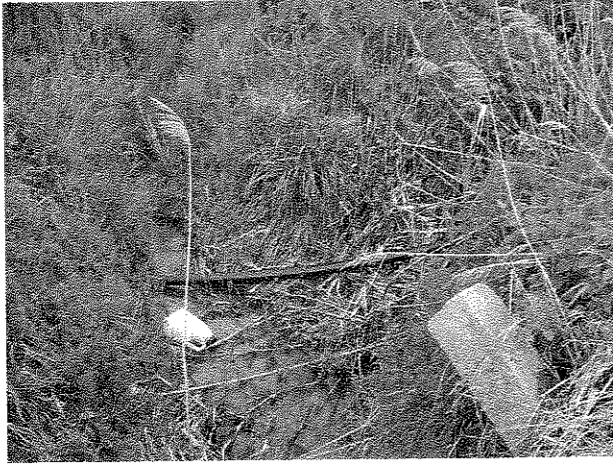
Zdjęcie nr 10. Stan techniczny pobocza w Górcie Sobockiej.

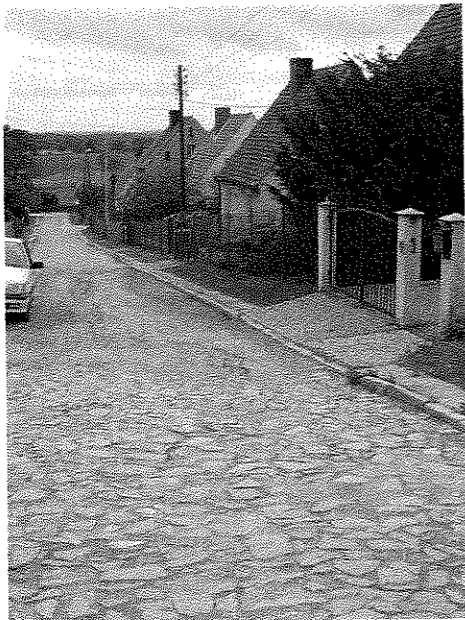
Zdjęcie nr 11. Stan techniczny pobocza w Górcie Sobockiej.

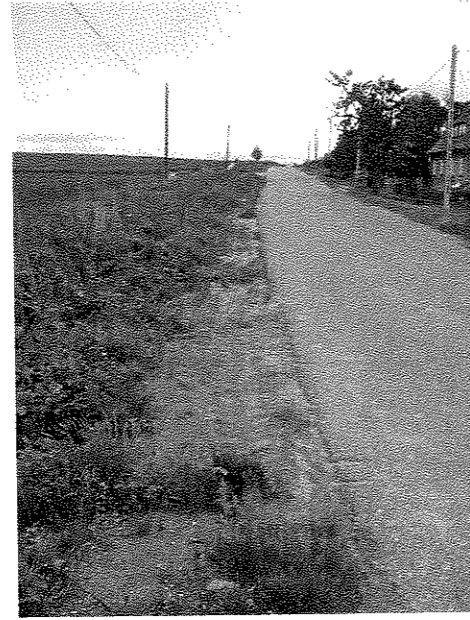
Zdjęcie nr 12. Stan techniczny pobocza w Górcie Sobockiej.

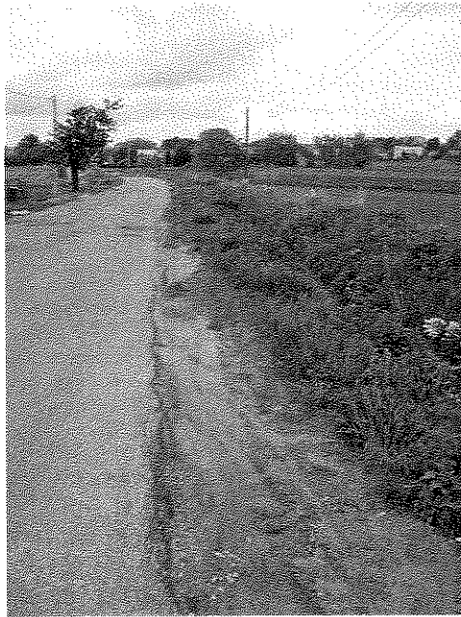
Zdjęcie nr 13. Stan techniczny pobocza w Górcie Sobockiej.

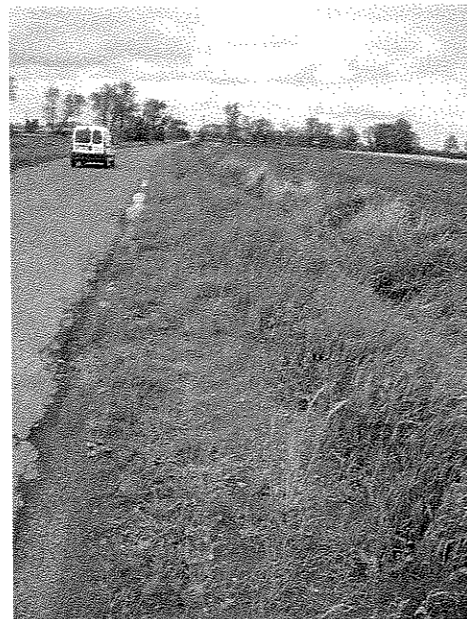
- nieuporządkowane pobocza

Zdjęcie nr 16. Stan techniczny pobocza w Karczynie.

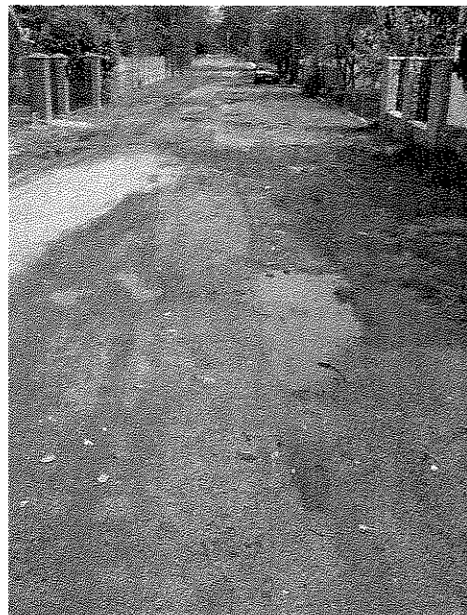
- drogi gminne - brak odtworzenia nawierzchni i poboczy po kanalizacji
- brak zabezpieczenia wlotów kanalizacji

Zdjęcie nr 17. Stan techniczny pobocza w Karczynie.

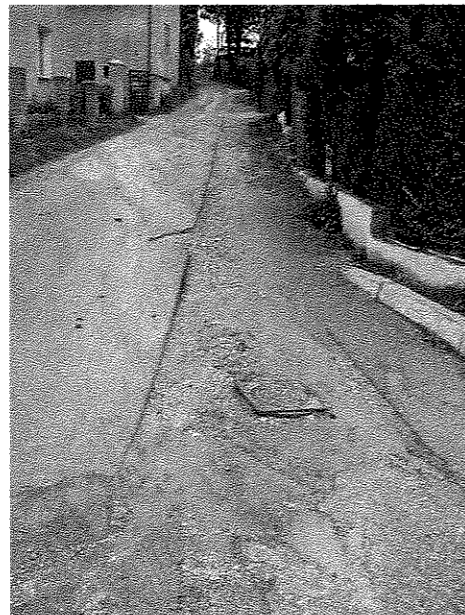
Zdjęcie nr 18. Stan techniczny pobocza w Karczynie.

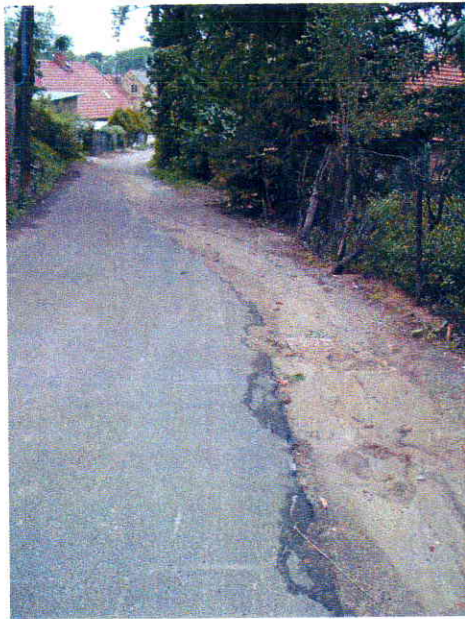
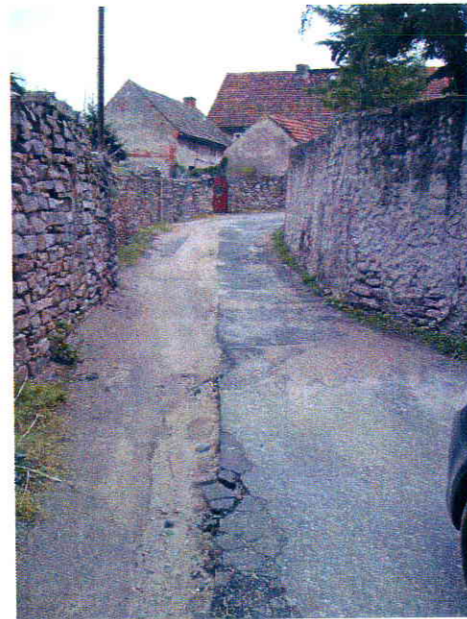
- nie odtworzona nawierzchnia

Zdjęcie nr 21. Stan techniczny nawierzchni w Prusach. Zdjęcie nr 22. Stan techniczny nawierzchni w Prusach.

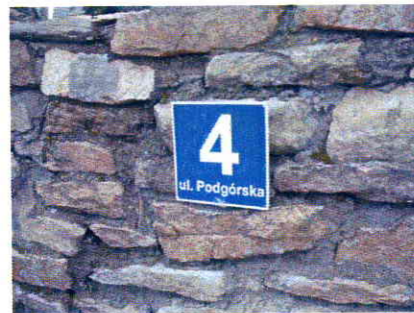
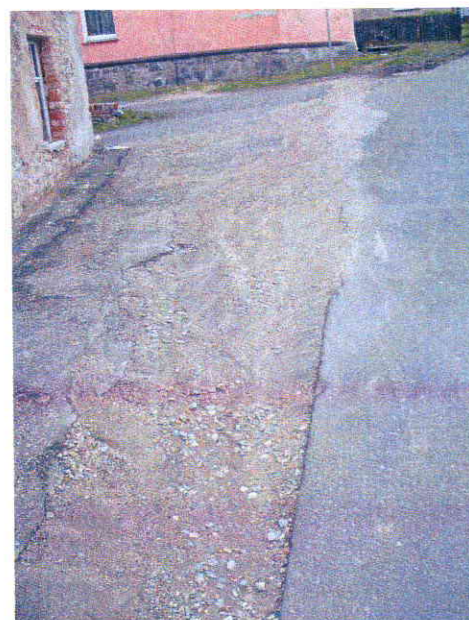
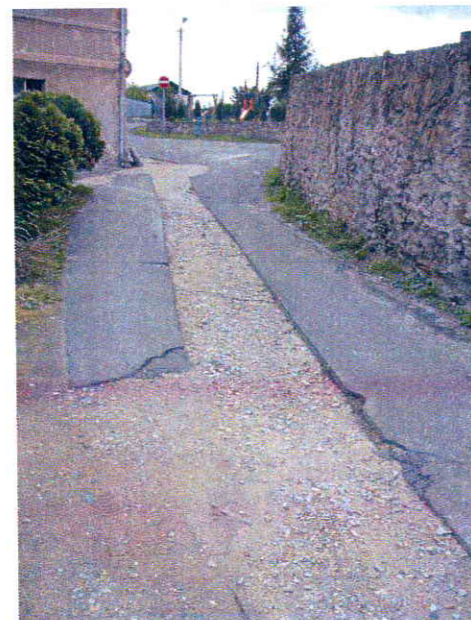
Zdjęcie nr 23. Stan techniczny nawierzchni w Prusach. Zdjęcie nr 24. Stan techniczny nawierzchni w Prusach.

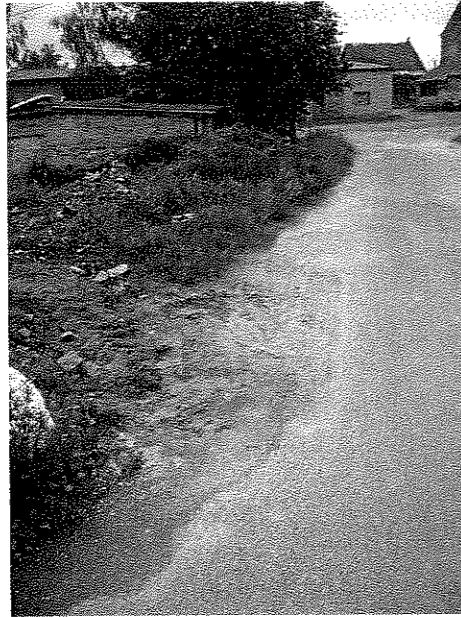
- nie odtworzona nawierzchnia

Zdjęcie nr 24. Stan techniczny nawierzchni w Gołostowicach.

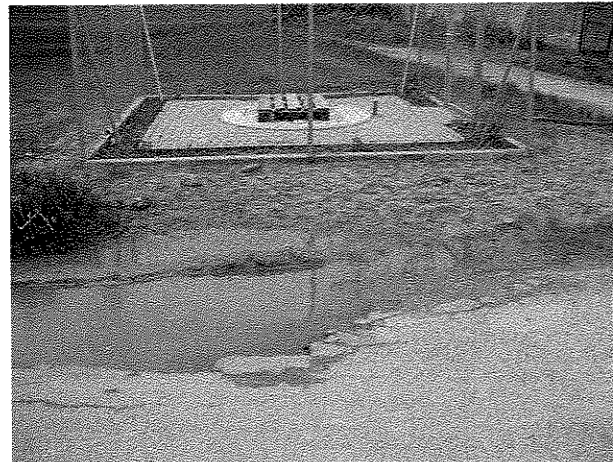
Zdjęcie nr 25. Stan techniczny nawierzchni w Gołostowicach.

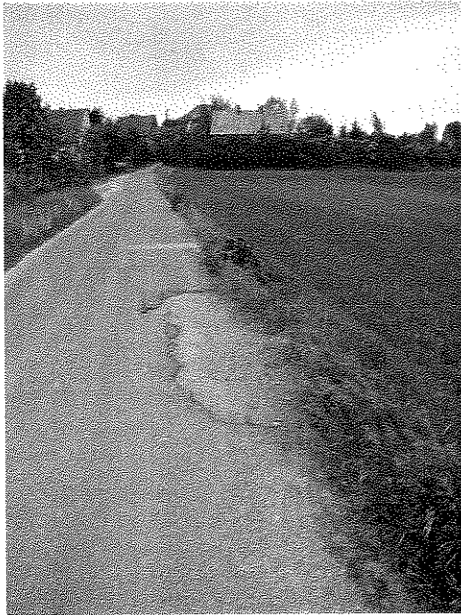
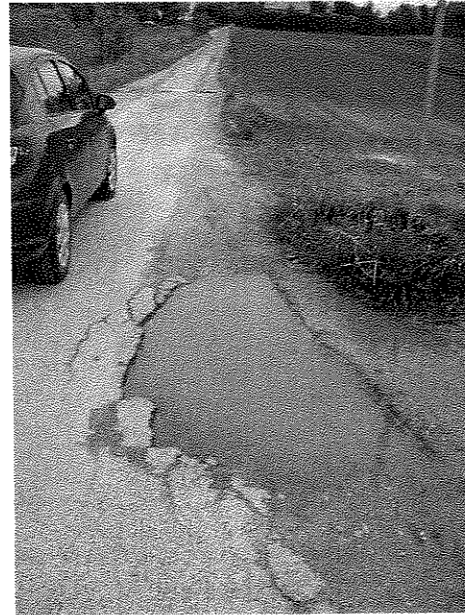
Zdjęcie nr 26. Stan techniczny nawierzchni w Gołostowicach. Zdjęcie nr 27. Stan techniczny nawierzchni w Gołostowicach.
