Raport z inwentaryzacji - część 1

zadania: „Budowa kanalizacji sanitarnej w miejscowościach: Białobrzezie, Karczyn, Księginice Wielkie, Rakowice, Prusy, Górka Sobocka oraz Golostowice wraz z przyłączeniem do oczyszczalni ścieków wykonanej w dniach 14.05, 21.05, 24.05.2012r,

## Raport z inwentaryzacji – część 2

**zadania:** „Budowa kanalizacji sanitarnej w miejscowościach: Białobrzezie, Karczyn, Księginice Wielkie, Rakowice, Prusy, Górka Sobocka oraz Gołostowice wraz z przyłączeniem do oczyszczalni ścieków w Kondratowicach”

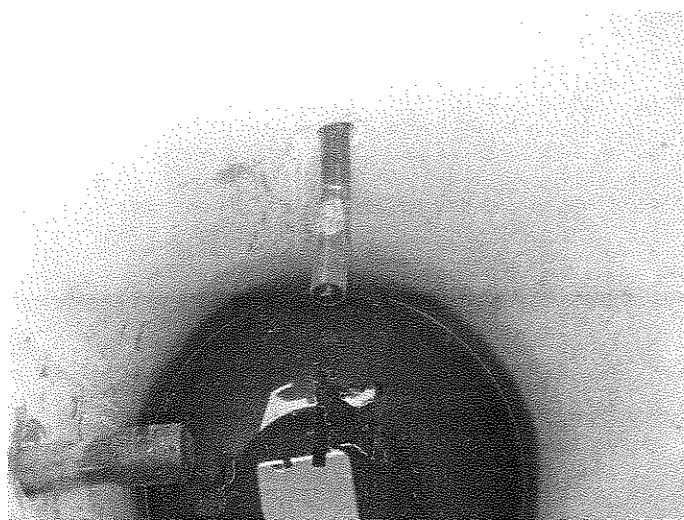
Zdjęcie nr 1. Przepompownia sieciowa w Białobrzeziu

- brak uszczelnienia na przejściach z rurociągami tłocznymi
- brak zamontowanych przewodów wentylacyjnych/kominów wentylacyjnych/
- brak wjazdu

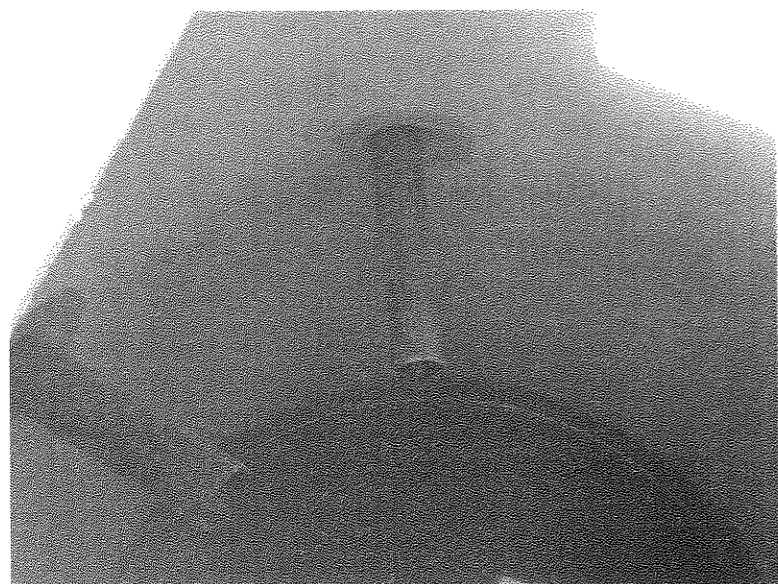
Zdjęcie nr 3. Przepompownia sieciowa w Karczynie

- brak uszczelnienia na przejściach z rurociągami tłocznymi
- brak zamontowanych przewodów wentylacyjnych/kominów wentylacyjnych/
- brak wjazdu

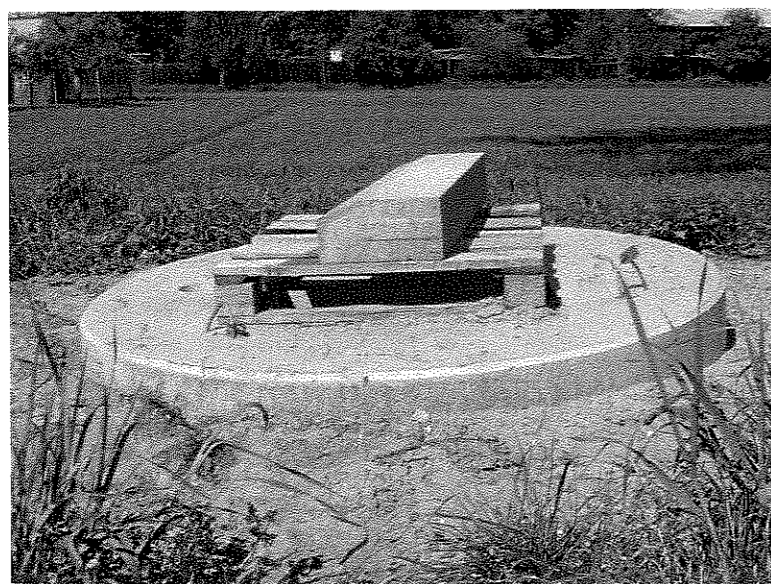
Zdjęcie nr 5. Przepompownia sieciowa w Prusach.

- studnia wypełniona wodą, zamulona
- niewypoziomowana pokrywa/pierścień
- brak wjazdu

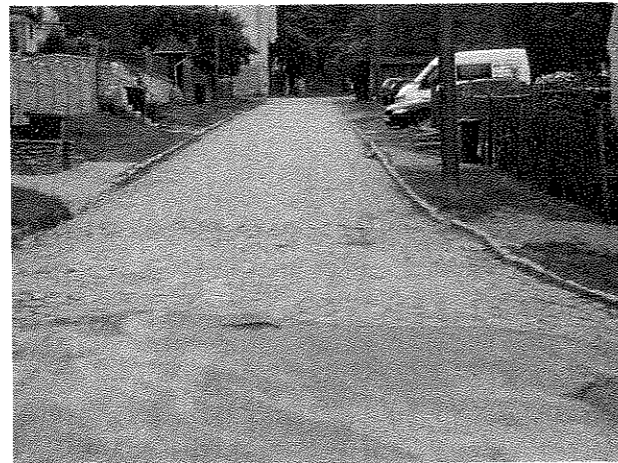
- nie odtworzona nawierzchnia bitumiczna
- pobocze do uporządkowania

Zdjęcie nr 9. Stan techniczny pobocza w Górcie Sobockiej.

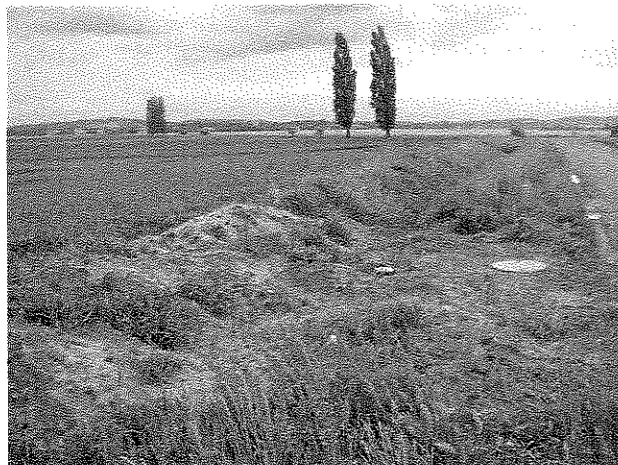
- nieuporządkowane pobocza

Zdjęcie nr 15. Stan techniczny pobocza w Karczynie.

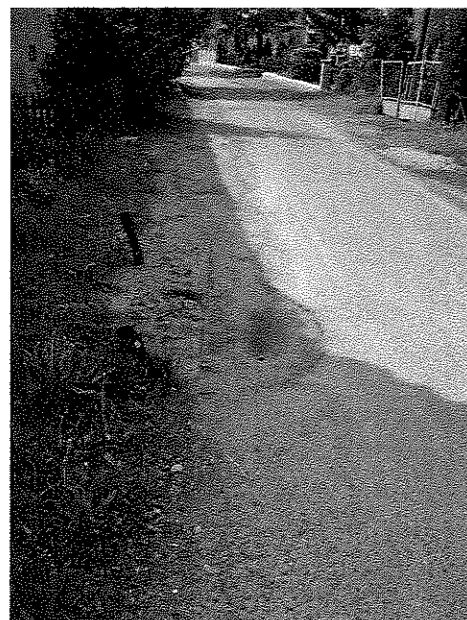
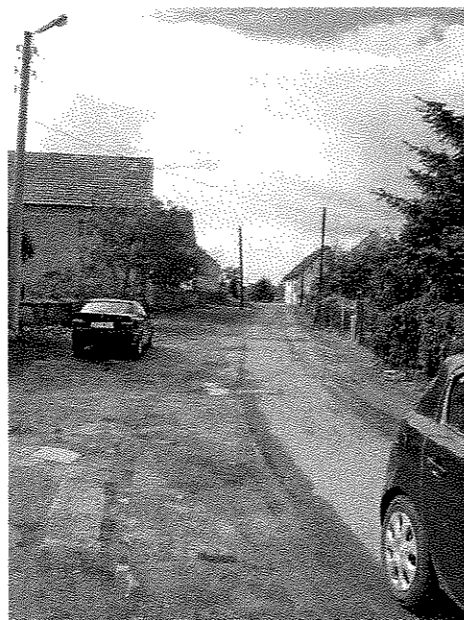
- drogi gminne - brak odtworzenia nawierzchni i poboczy po kanalizacji
- brak zabezpieczenia wlotów kanalizacji

Zdjęcie nr 17. Stan techniczny pobocza w Karczynie.

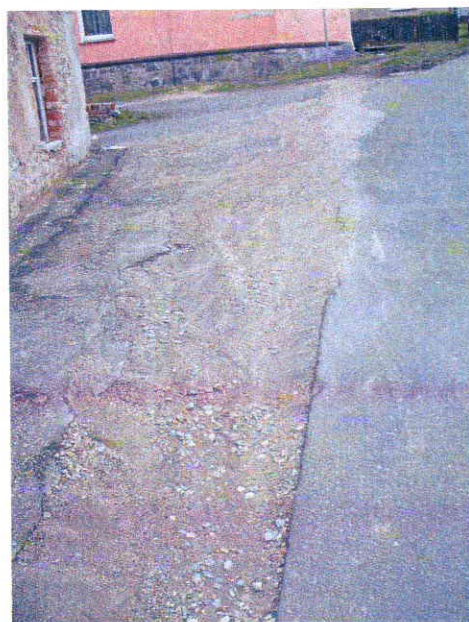
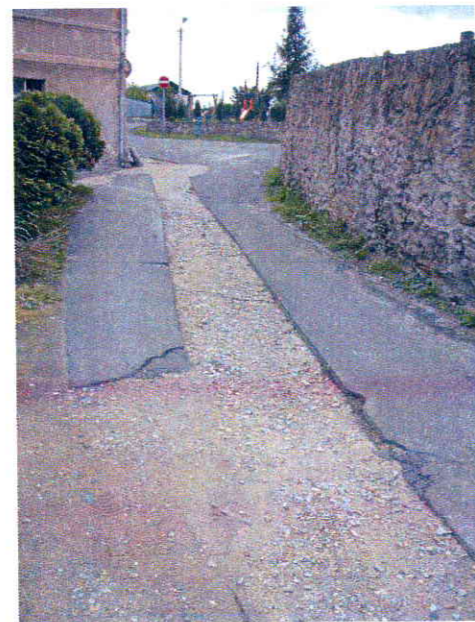
- nie odtworzona nawierzchnia

Zdjęcie nr 23. Stan techniczny nawierzchni w Prusach. Zdjęcie nr 24. Stan techniczny nawierzchni w Prusach.
